LAPORAN KEMAJUAN TAPAK

PROJEK	:	MENUKAR GUTTER UPVC, MEMPERBAIKI PAIP HUJAN, MEMPERBAIKI SALURAN TENGAH LOCK ATAP DAN MENGGANTIKAN ZINK ALUMINIUM DI BAHAGIAN LUAR DAPUR RUMAH
NO. ADUAN	:	BB/09/26/02/2026 – LEAKING ROOF AT GARAGE, BROKEN GUTTER
LOKASI	:	1268, JALAN TELUK, PETALING JAYA
NAMA PENGADU	:	EN. AFFIZAD

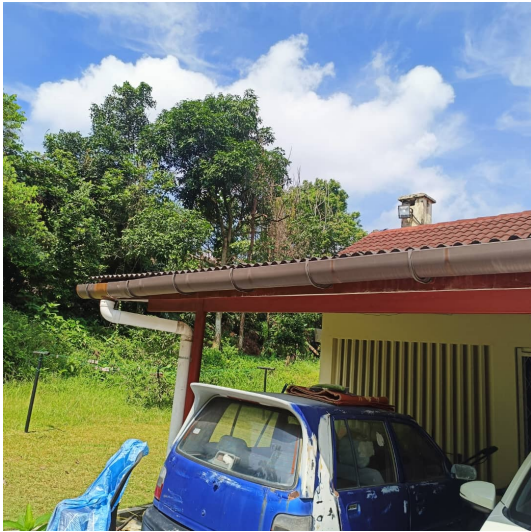
1.	<p style="text-align: center;">GAMBAR SEBELUM</p>

- Membuang saluran gutter UPVC yang telah bocor, reput dan rosak
- Menukar saluran gutter UPVC kepada yang baru
- Membuang saluran drain paip lama yang telah rosak dan bocor
- Menukar, memperbaiki dan mengemaskan saluran drain paip hujan yang baru
- Membersihkan dan membuang gutter UPVC lama, zink aluminium lama dan saluran drain paip yang rosak
