LAPORAN KEMAJUAN TAPAK

PROJEK	:	MEMBAIKPULIH ATAP GENTING DAN KAYU PERABUNG
NO. ADUAN	:	BB/02/06/04/2026 – DAMAGED CEILING AT KITCHEN
LOKASI	:	1681-06-129, JALAN SAN PENG, KUALA LUMPUR
NAMA PENGADU	:	PN. AZIDAWATI

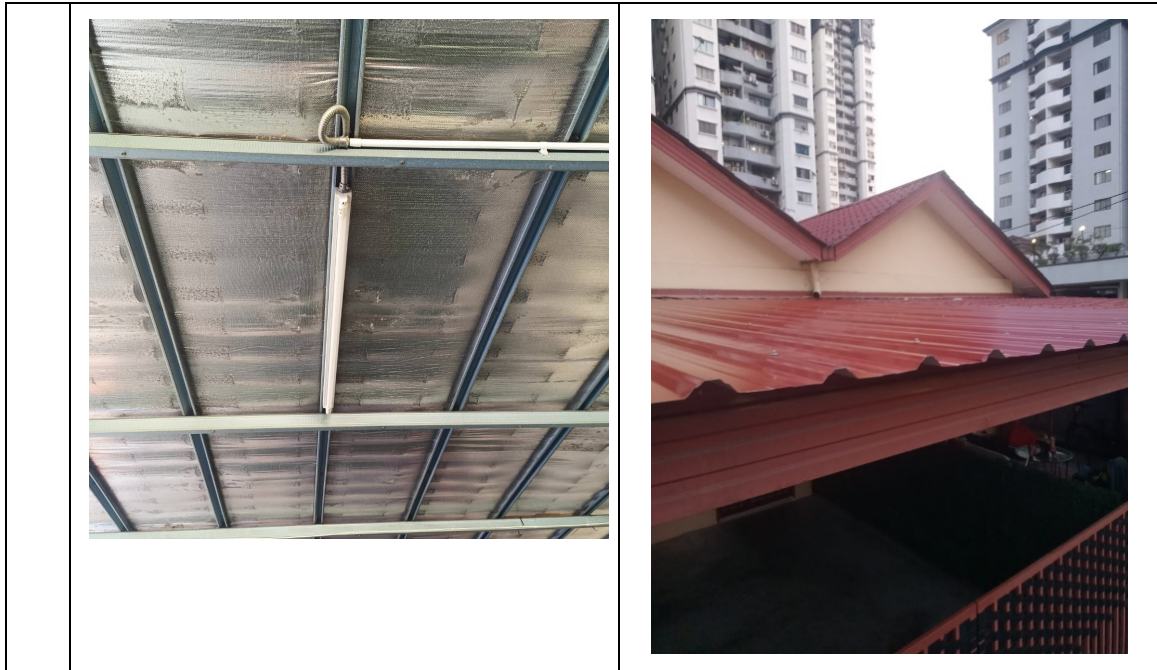
1.	GAMBAR SEBELUM

<p>2.</p>	<p>GAMBAR SEMASA</p>

<p>3.</p>	<p>GAMBAR SELEPAS</p>

- Membuka 7 keping zink metal deck lama yang telah rosak
- Memasang zink metal deck baru berukuran 0.47mm tebal sebanyak 7 keping
- Membuang aluminium foil dan dawai mata lama yang telah koyak dan rosak
- Memasang aluminium foil dan dawai mata yang baru
- Membuang metal deck, aluminium foil dan dawai mata lama

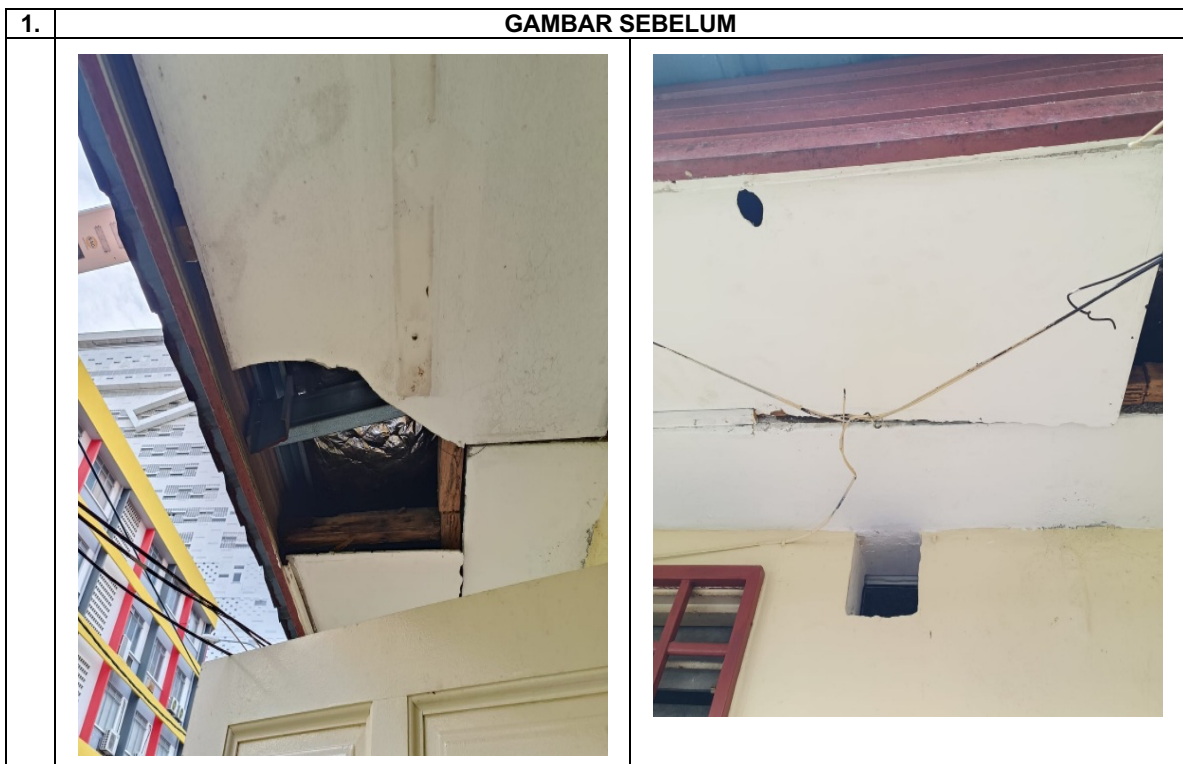
- Isu kebocoran ceiling belakang rumah dan masalah kayu ceiling yang patah disebabkan anai-anai untuk diambil tindakan segera bagi mengelakkan kerosakan menjadi lebih serius serta menghindari sebarang masalah lain yang tidak diingini berlaku pada masa akan datang.

- Membuang ceiling board lama dibahagian belakang yang telah reput
- Membuang kayu ceiling 1.5-inch yang telah reput di makan anai2
- Menukar 4x4 ceiling board baru sebanyak 3 keping
- Memasang kayu ceiling 1.5inch baru sebanyak 12 keping
- Menyembur pest control anai2 pada kayu ceiling dan keseluruhan kayu ceiling dapur yg lama
- Mengecat ceiling board baru dan lama dgn 2 lapisan cat
