LAPORAN KEMAJUAN TAPAK

PROJEK	:	MEMBAIKPULIH ATAP GENTING DAN KAYU PERABUNG
NO. ADUAN	:	BB/7/6/4/26 – LEAKING ROOF AT GUEST AREA
LOKASI	:	1680-05-108, JALAN SAN PENG, KUALA LUMPUR
NAMA PENGADU	:	PN. YAZMEEN

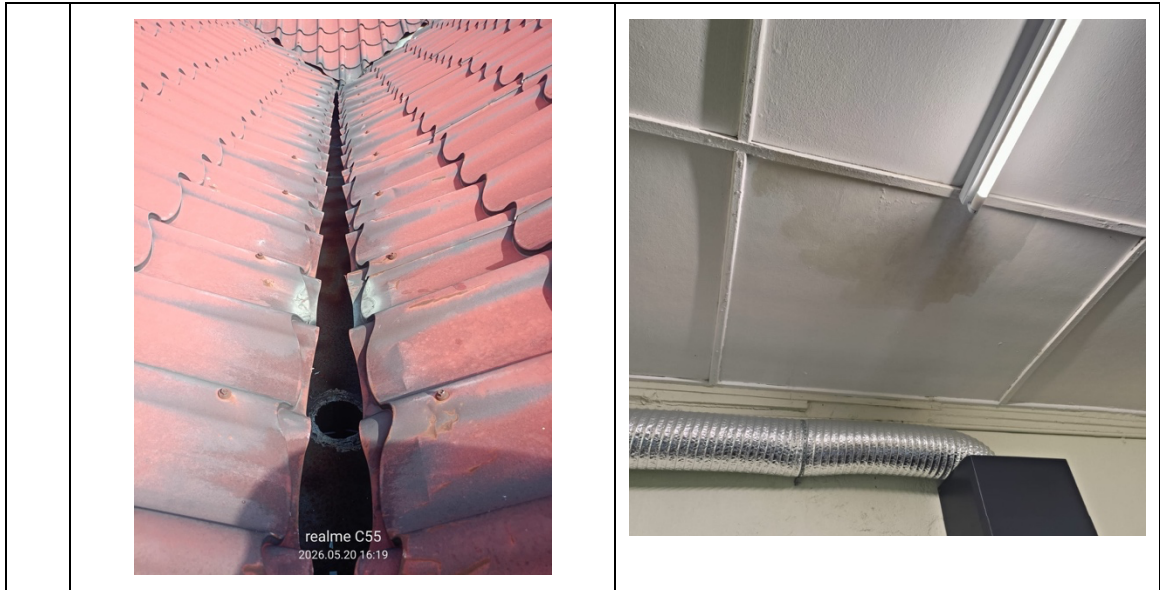
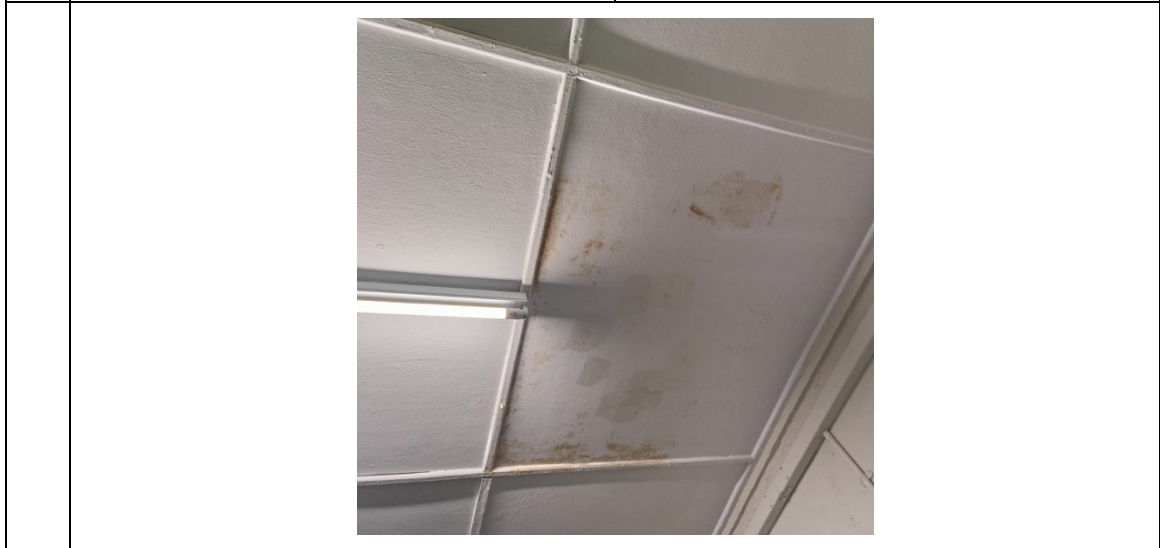
1.	GAMBAR SEBELUM

- Untuk melihat masalah dan aduan kebocoran bumbung dan zink diluar rumah yang dibuat oleh pemilik rumah.
- Untuk membuat anggaran barang dan kaedah yang diperlukan dalam menyelesaikan masalah kebocoran luar rumah.

- Isu kebocoran atap dan zink luar rumah perlu ditangani bagi mengelakkan sebarang masalah yang tidak diingini berlaku.
