LAPORAN KEMAJUAN TAPAK

PROJEK	:	MEMBAIKPULIH ATAP GENTING DAN KAYU PERABUNG
NO. ADUAN	:	BB/16/27/04/2026 – LEAKING ROOF BB/03/06/05/2026– LEAKING ROOF
LOKASI	:	934, JALAN MOLEK, PETALING JAYA
NAMA PENGADU	:	PN. AZILA

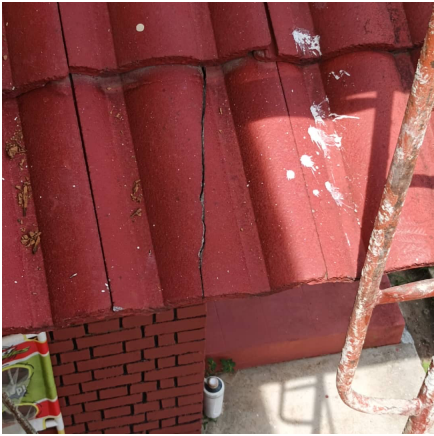
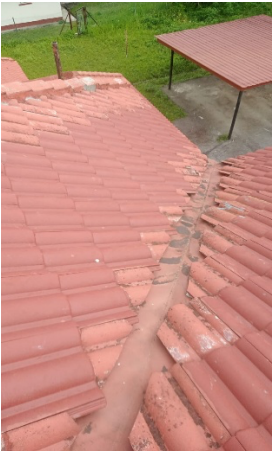
<p>1.</p>	<p>GAMBAR SEBELUM</p>

- Membuang 4 keping roof tiles yang lama, retak dan bocor
- Menukar 4 keping roof tiles yang baru
- Menyusun semula roof tiles lama di kawasan bocor
- Membersih dan membuang serpihan kayu manis dan roof tiles yg telah reput dan rosak
- Membuang 1 keping roof tiles yang telah pecah dan retak
- Memasang 1 keping roof tiles baru dibelakang rumah

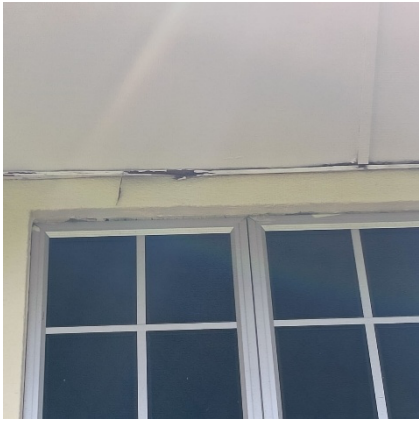
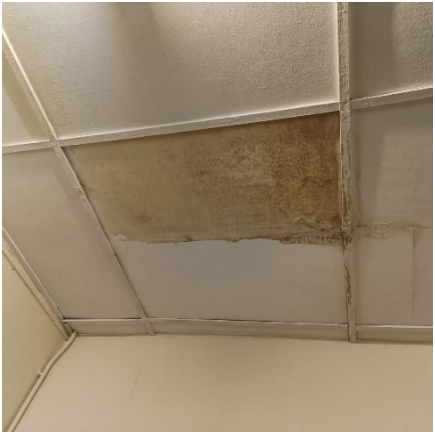
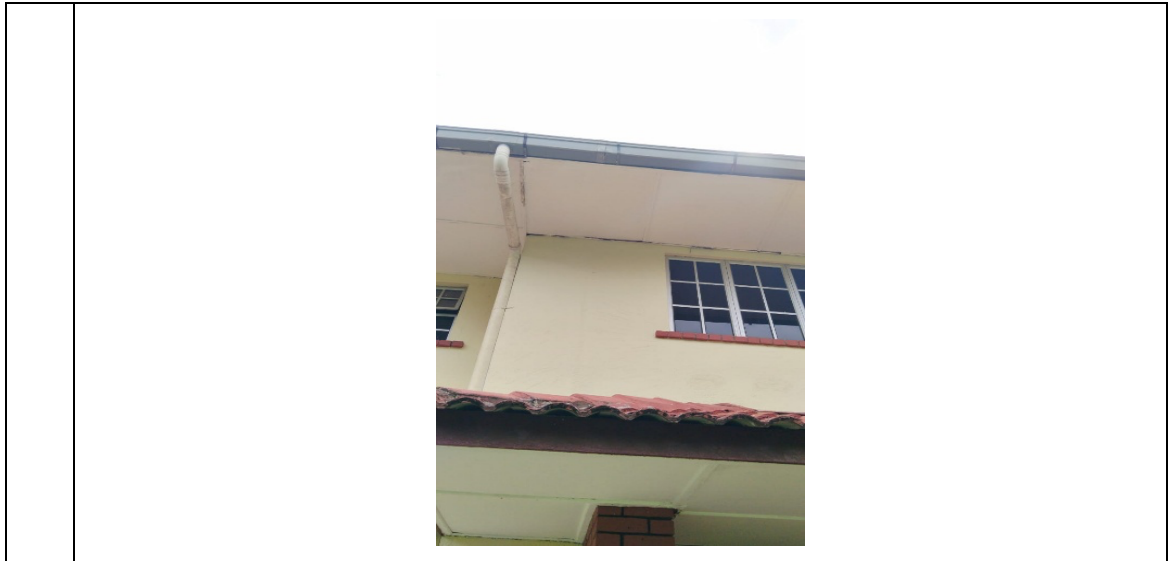
1.	GAMBAR SEBELUM

- Pemeriksaan dijalankan bagi mengenal pasti masalah dan aduan kebocoran ceiling di dalam bilik serta keadaan kayu ceiling yang telah rosak dan reput seperti yang dimaklumkan oleh pemilik rumah.
- Lawatan turut dilakukan di kawasan dalam dan luar rumah termasuk pemeriksaan struktur ceiling di dalam bilik dan keadaan atap luar rumah
- Anggaran bahan, kaedah penyelesaian dan jadual pelaksanaan kerja turut dibincangkan semasa lawatan tapak dijalankan.

- Memasang 16x3 keping kayu manis (1.5inch) utk ceiling 4x4 yang baru
- Mengecat 3 ceiling board 4x4 dan kayu manis dengan 2 lapisan cat
- Mengecat 4 ceiling board lama 4x4 dengan 2 lapisan
