## LAPORAN KEMAJUAN TAPAK

PROJEK	:	MEMBAIKPULIH ATAP GENTING DAN KAYU PERABUNG
NO. ADUAN	:	BB/06/06/04/2026 - LEAKING ROOF AT GARAGE
LOKASI	:	1680-04-107, JALAN SAN PENG, KUALA LUMPUR
NAMA PENGADU	:	EN. KHALID

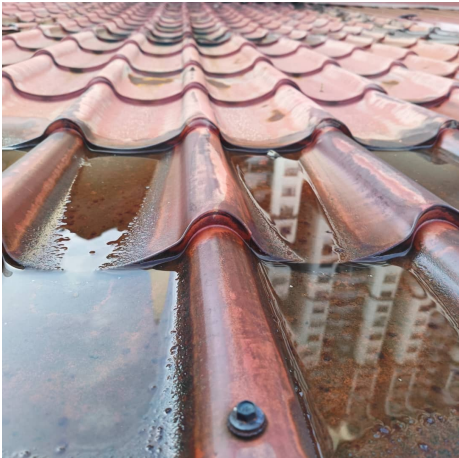
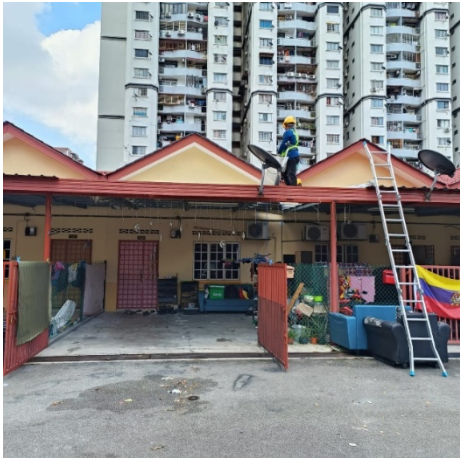
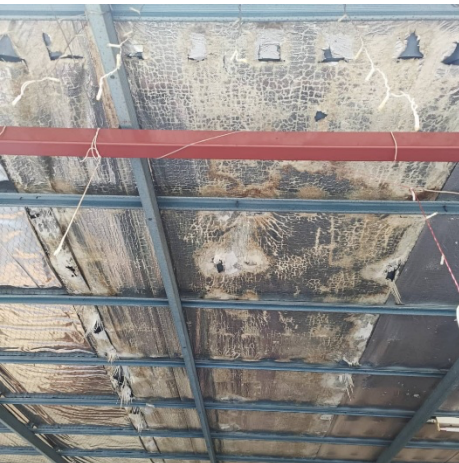
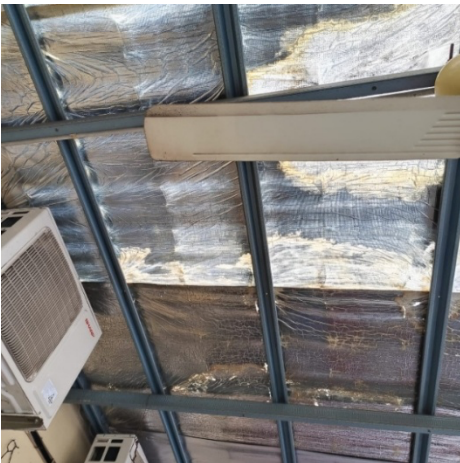
1.	GAMBAR SEBELUM

- Isu kebocoran bumbung luar rumah perlu ditangani segera bagi mengelakkan sebarang masalah yang tidak diingini berlaku.

- Membuka 7 keping zink metal deck lama yang telah rosak
- Memasang zink metal deck baru berukuran 0.47mm tebal sebanyak 7 keping
- Membuang metal deck, aluminium foil dan dawai mata lama
- Membuang aluminium foil dan dawai mata lama yang telah koyak dan rosak
- Memasang aluminium foil dan dawai mata yang baru
- Membuang metal deck, aluminium foil dan dawai mata lama
