LAPORAN KEMAJUAN TAPAK

PROJEK	:	MEMBAIKPULIH ATAP GENTING DAN KAYU PERABUNG
NO. ADUAN	:	BB/02/06/05/2026 – DAMAGED GUTTER
LOKASI	:	2617/24, JALAN SELANGOR, KUALA LUMPUR
NAMA PENGADU	:	EN. AZMIR

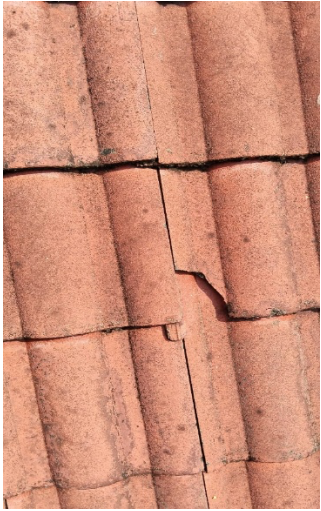
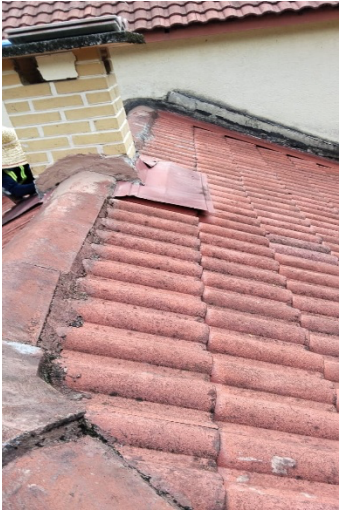
1.	GAMBAR SEBELUM

- Membuang 11 atap genting lama yang sudah pecah, retak
- Memasang 11 keping atap genting baru
- Membuang 3 keping atap B - lock yang telah rosak dan retak
- Memasang 3 keping atap B - lock yang baru
- Mengecat 3 ceiling board di bahagian dapur rumah

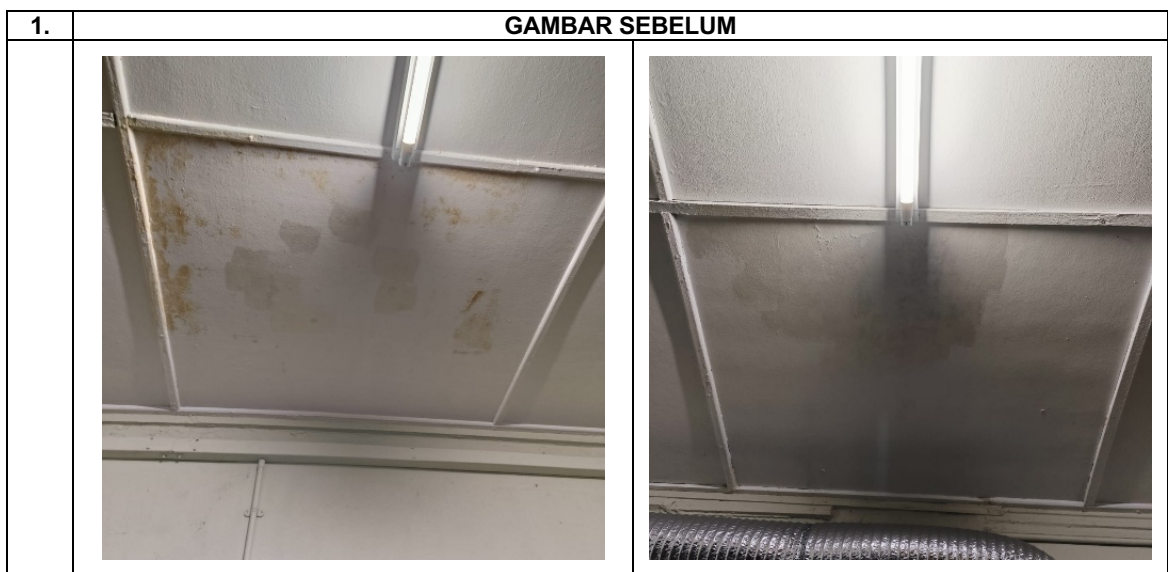
- Mengecat ceiling board lama 4x4 dengan 2 lapisan

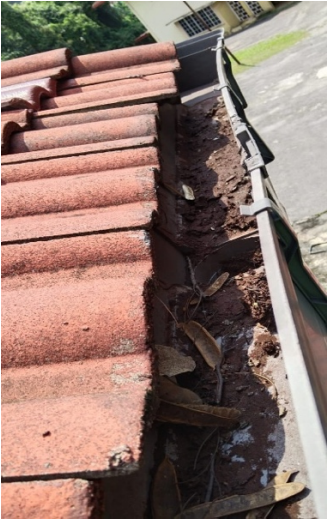
<p>1.</p>	<p style="text-align: center;">GAMBAR SEBELUM</p>

- Membersih dan mencuci gutter (berukuran 10 kaki) di depan rumah yang tersumbat dengan tanah, kayu, daun kering.
